## Erfahrungsbericht des Staatlichen Bauamts Passau

Einsatz von Niedrigtemperaturasphalt im Straßenbau  
Einsatz von Kalkhydrat im Straßenbau

Teil 2: Nachbetrachtung

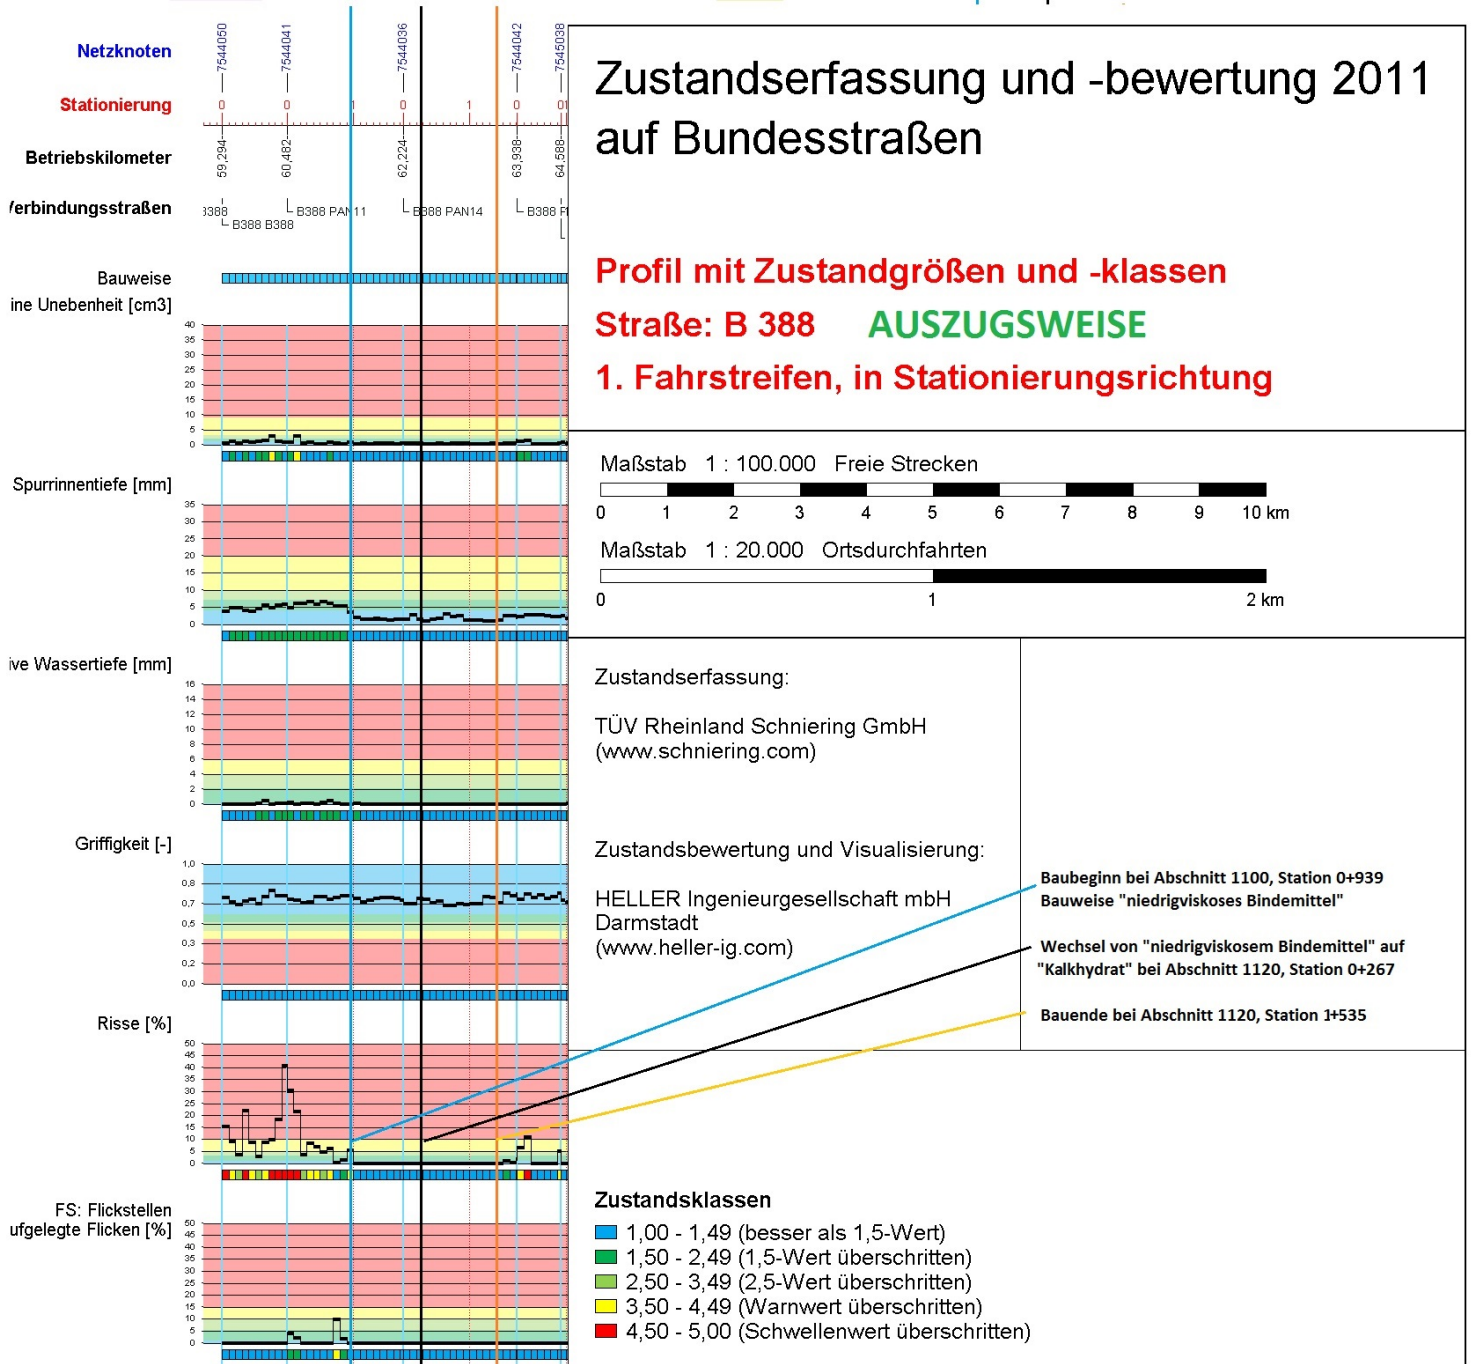
Anhang 1: Profil mit Zustandsgrößen und -klassen (Auszug aus ZEB)

tigt die Wahrnehmung aus der persönlichen Befahrung, denn nicht ansatzweise sind Mängel in Bezug auf Griffigkeit, Unebenheit oder Rissbildung erkennbar. Selbst im Bereich, in dem bei starkem Regenschauer eingebaut wurde, sind keine Auffälligkeiten vorhanden. In diesem Bereich lassen sich auch bei kritischer visueller Betrachtung der Oberfläche vor Ort keine Besonderheiten oder Unterschiede zur angrenzenden Fläche (Einbaubereich ohne Regen) erkennen.

Straße B0388, Abschnitt 7544036->7544042, Station 267, Lage R, Kampagne BY / BStr 2011
