Staatliches Bauamt Passau  
 Servicestelle Pfarrkirchen  
 Arnstorfer Straße 11  
 84347 Pfarrkirchen

**Prüfbericht Nr. 12207-B1-I**  
**B 388, DB bei Bad Birnbach, Teil 2**  
 Untersuchungen an der Deckschicht

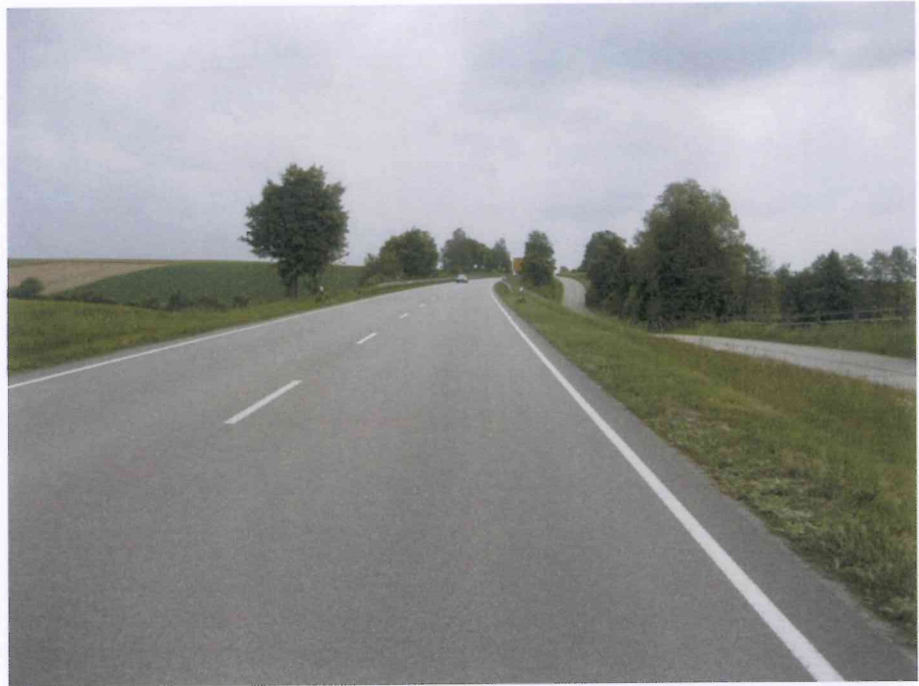
Bild 1: Abschnitt NV mit viskositätsverändertem Bindemittel

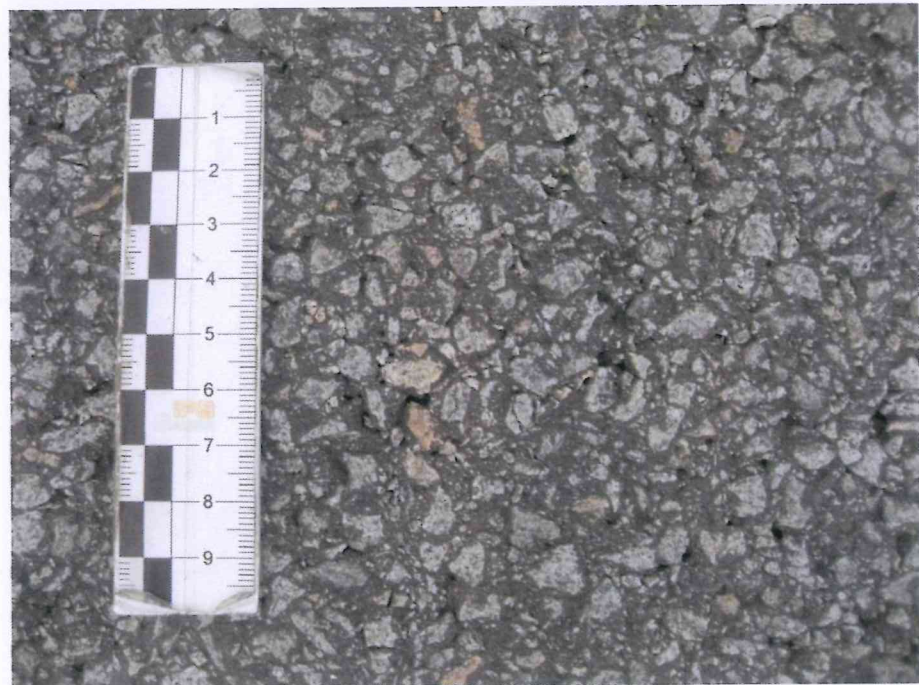
Bild 2: geschlossene, körnige Textur im Abschnitt NV

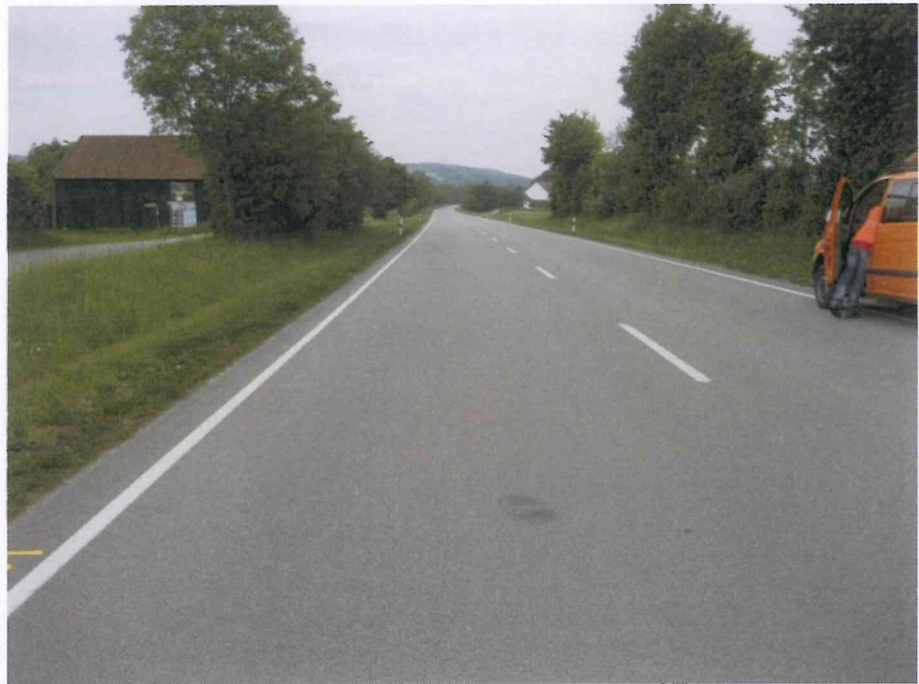
Bild 3: Abschnitt 1100 Station 0,224:  
Entnahmestellen Kontrollprüfung Nr. 37 und 2012 Nr. 1 (NV)

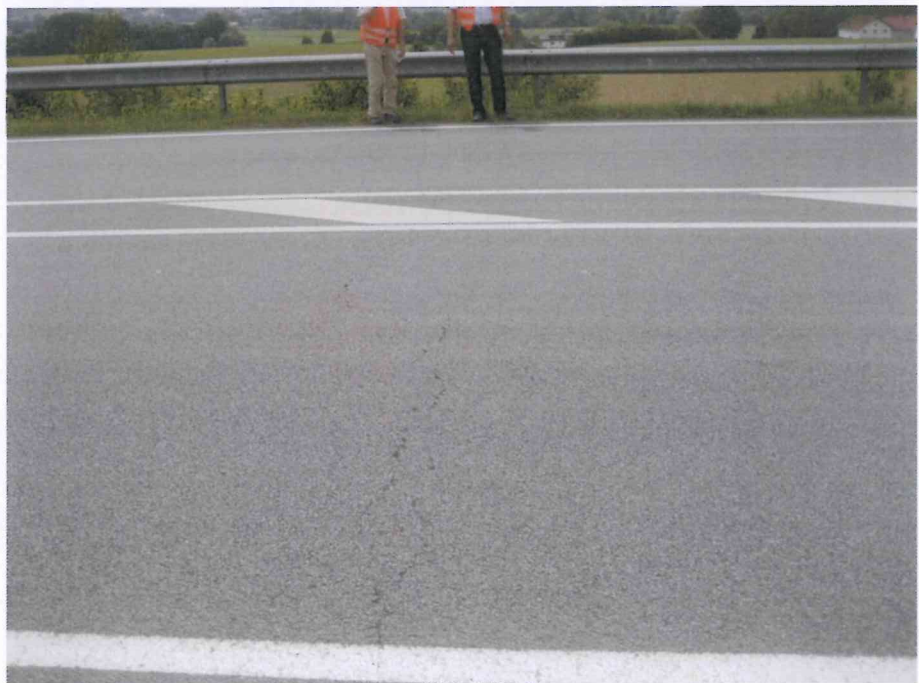
Am 22.05.2012 fand eine Begehung des Streckenabschnittes unter Teilnahme der Herren Eicher, Rothbauer und Moosbauer für die Servicestelle Pfarrkirchen und des Unterzeichners statt. Der Abschnitt mit Mischfüller bot ein völlig unauffälliges Bild. Der Servicestelle Pfarrkirchen waren lediglich geringe, mutmaßlich einbaubedingte Unebenheiten bekannt. Im NV-Abschnitt war lediglich an zwei Stellen eine Rissbildung erkennbar.

Die Oberfläche der Fahrbahn lässt bis auf zwei Stellen mit Rissbildung im NV-Abschnitt keine Auffälligkeiten erkennen. Eine höhere Kälteempfindlichkeit des NV-Bindemittels gegenüber der Variante mit Mischfüller kann aus diesen beiden einzelnen Stellen allerdings nicht abgeleitet werden.

Bild 4: Abschnitt 1120 Station 0,058:  
Quer zur Fahrtrichtung verlaufender Riss, Entnahmestelle Bohrkern  
Nr. 2 (NV)

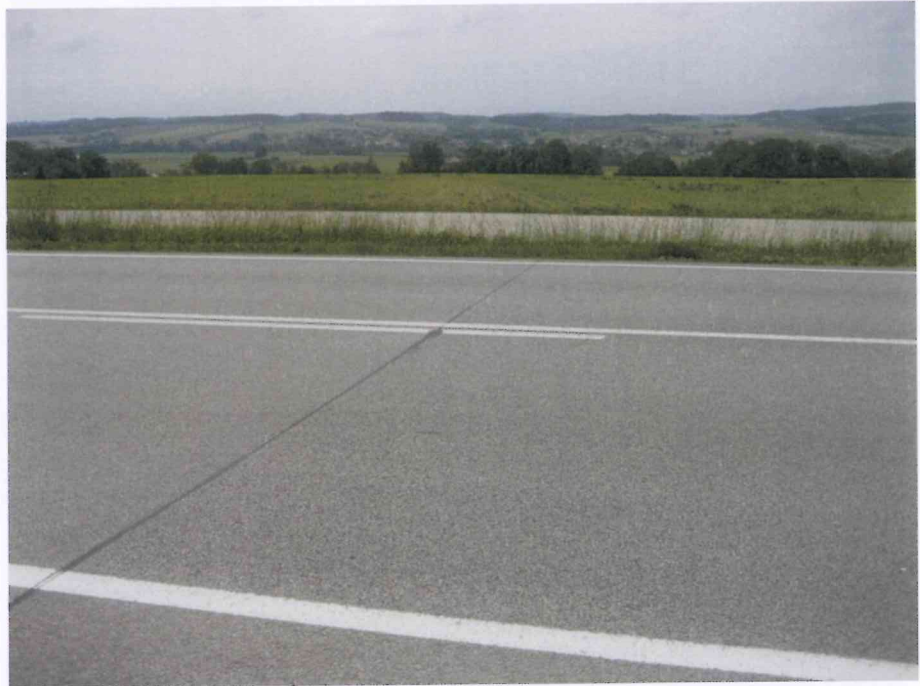
Bild 5: Abschnitt 1120 Station 0,502  
Tagesarbeitsnaht im Abschnitt mit Mischfüller; offener Abschluss  
rechts und dichter Ansatz links, bisher keine Beschädigung

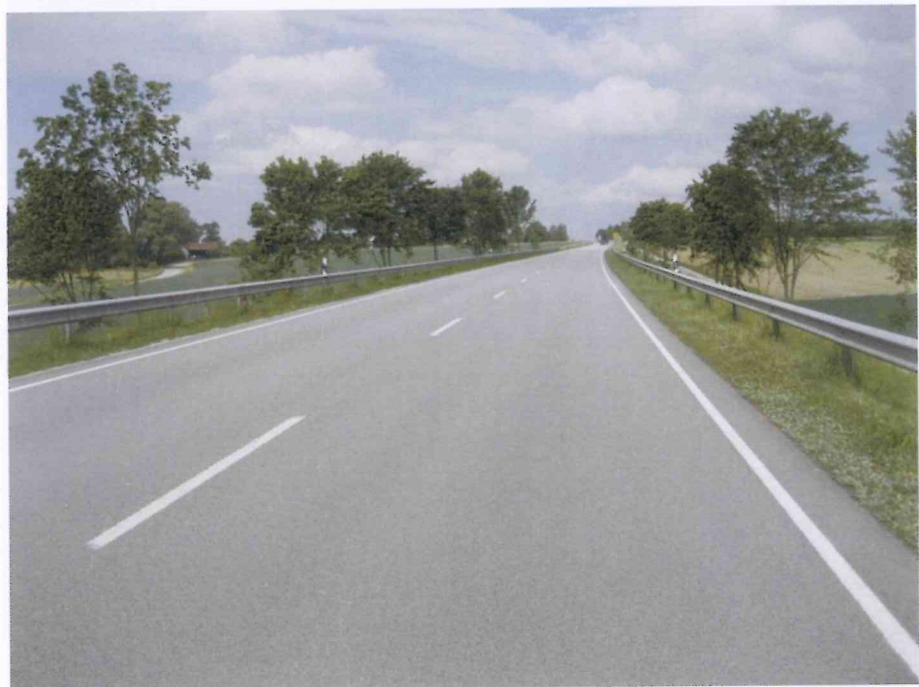
Bild 6: Abschnitt MF mit Mischfüller

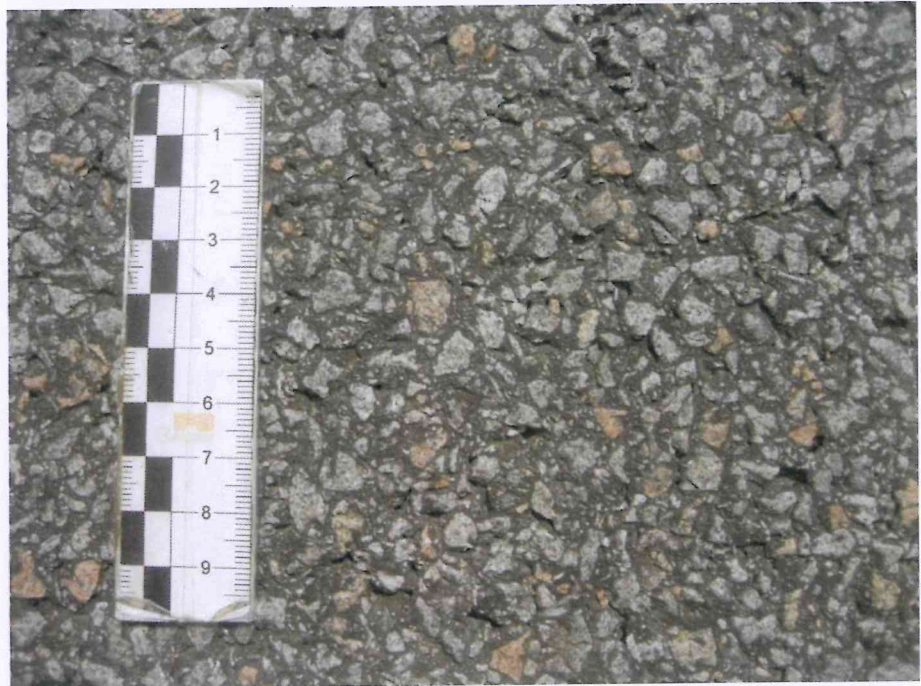
Bild 7: geschlossene, körnige Textur im Abschnitt MF

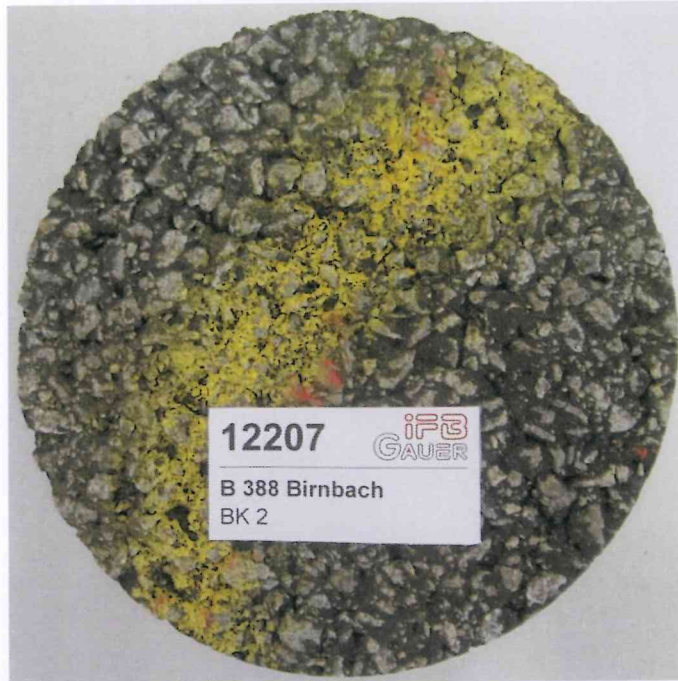
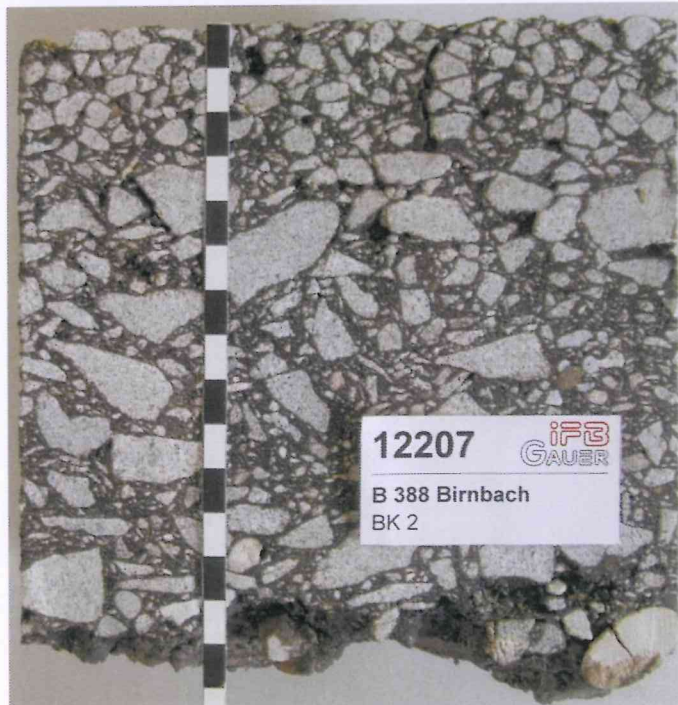
## Bohrkern 2

Das Schnittbild des Bohrkerns Nr. 2 macht deutlich, dass die Rissbildung von der Oberfläche der Befestigung ausgeht und bereits auch ca. 2 cm in die Asphalttragschicht vorgedrungen ist. Möglicherweise hat eine Unregelmäßigkeit beim Einbaufortschritt zu einer Inhomogenität der Deckschicht geführt, woraus dann bei starker Abkühlung und den dabei auftretenden kryogenen Spannungen Risse entstanden sind.

Auch augenscheinlich sind auf den Abschnitten mit viskositätsverändertem Bindemittel und mit Mischfüller keine Auffälligkeiten erkennbar. Die beiden Ausnahmen mit Rissbildung dürften auf einbautechnische Probleme zurückzuführen sein.
